**STEINHAUSER**  
**STEINHAUSER** AG

## DOKUMENTATION

**Pozzo Brunnen**  
**Kunstmuseum Hauptbau Basel**  
**St. Alban -Graben 16**

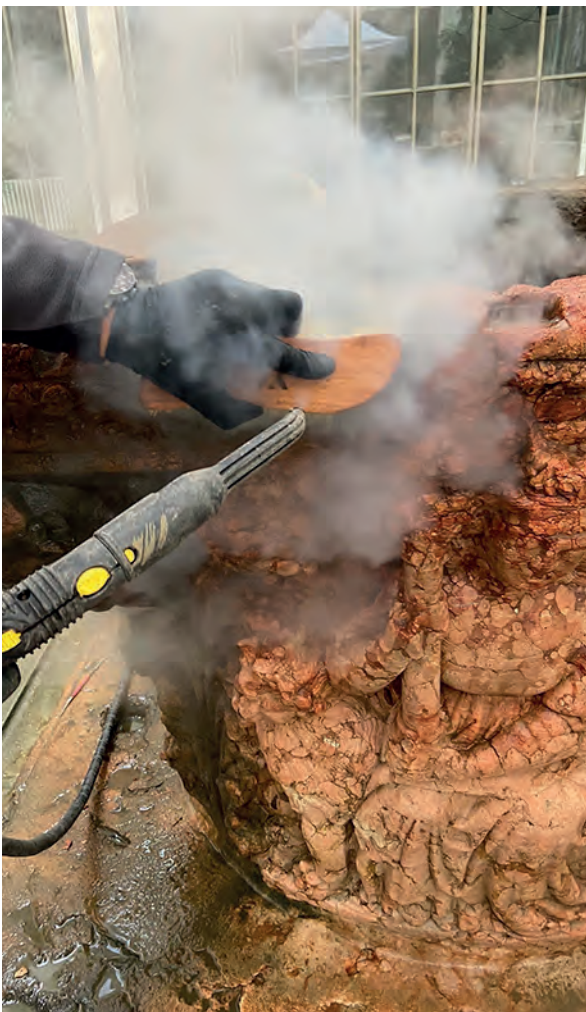
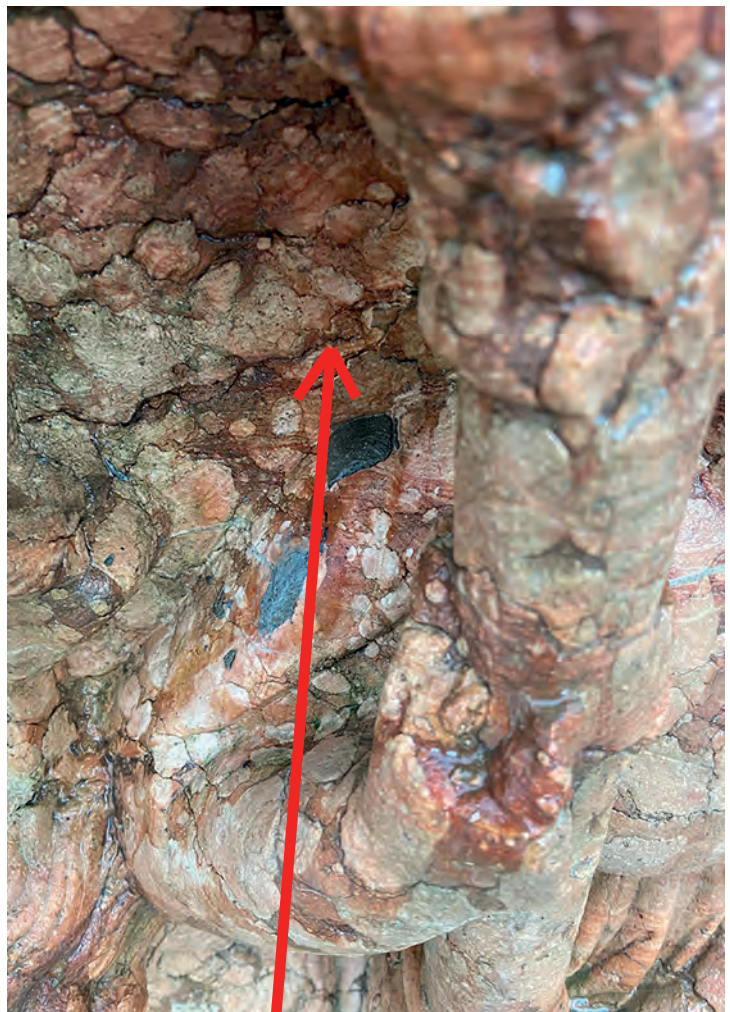
gereinigte Partien dunkelrot

Der ganze Trog und Sockel wurde mit einem Heissdampfgerät vom oberflächlichen Dreck gereinigt, abgedampft. Nachgeholfen haben wir mit einer weichen Drahtbürste und Wurzelbürste. Damit konnte der graue Verwitterungsschleier weitgehend entfernt werden. Die rote Farbe des Rosso di Verona kam sehr schön zum Vorschein.

Die Innenseite und der umlaufende Kalksteinsockel wurde sanft mit Wasserhochdruck gereinigt.

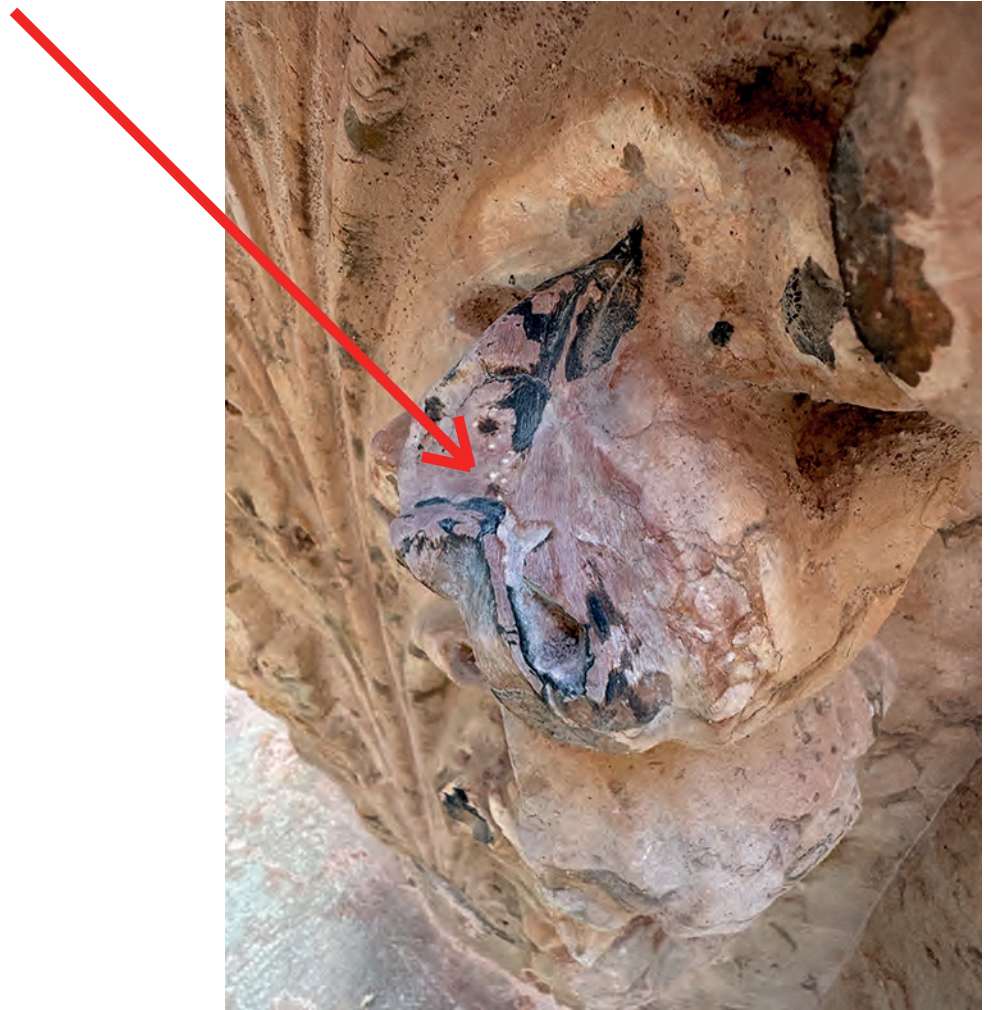
Zustand nach der Reinigung, von oben

Die schwarzen Gipskrusten wurden teilweise mechanisch mit Schleifpapier und Raspel ausgedünnt oder ganz entfernt, siehe Detailbild, darunter kam die Steinoberfläche zum Vorschein

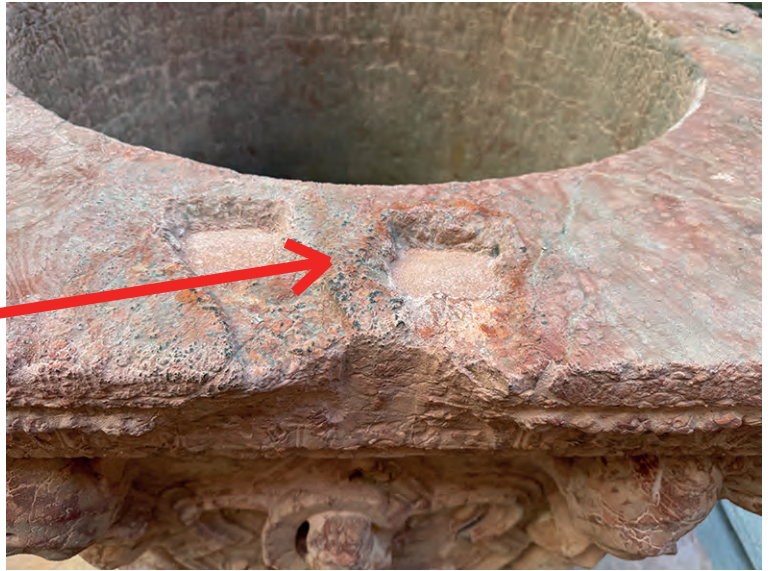
Verschlossene alte Vertiefungen von ehemaligen Befestigungen, nicht ganz verfüllt um historischer Zustand nachvollziehen zu können.

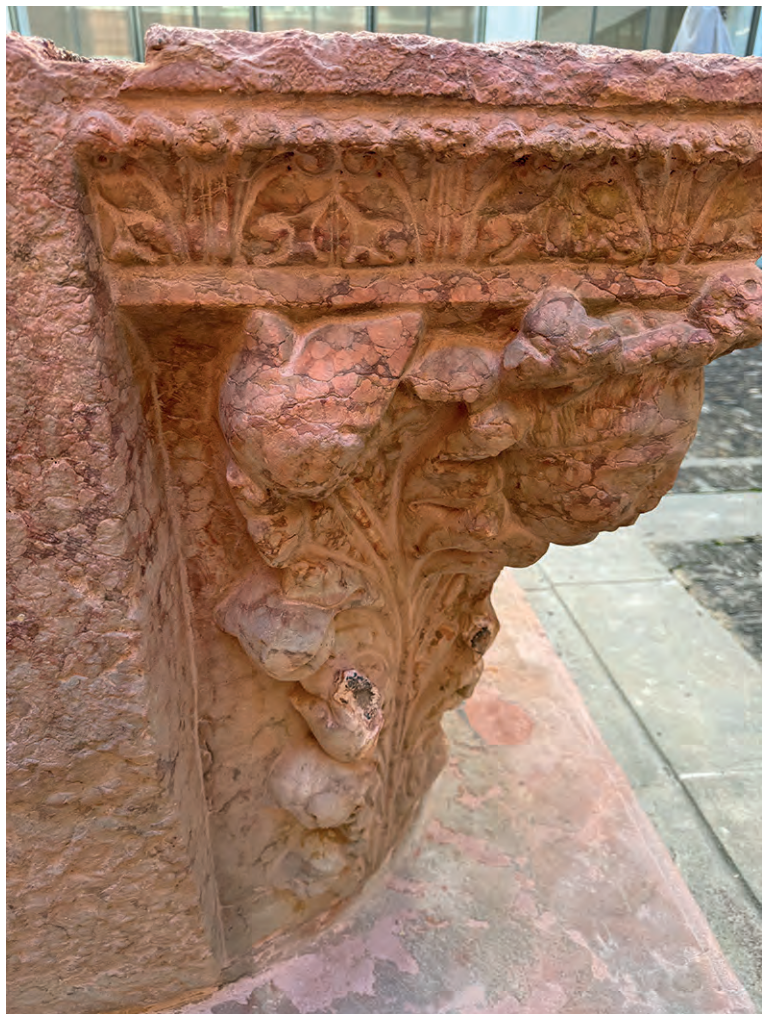
Fertiger Zustand nach dem verfüllen der Risse.
